# PROYECTO RÍOS 2021

Proyecto de investigación sobre el aporte de residuos al mar a través de los cauces fluviales en el marco del Proyecto Libera Ciencia.

INFORME ANUAL

MADRID, 28 DE DICIEMBRE DE 2021

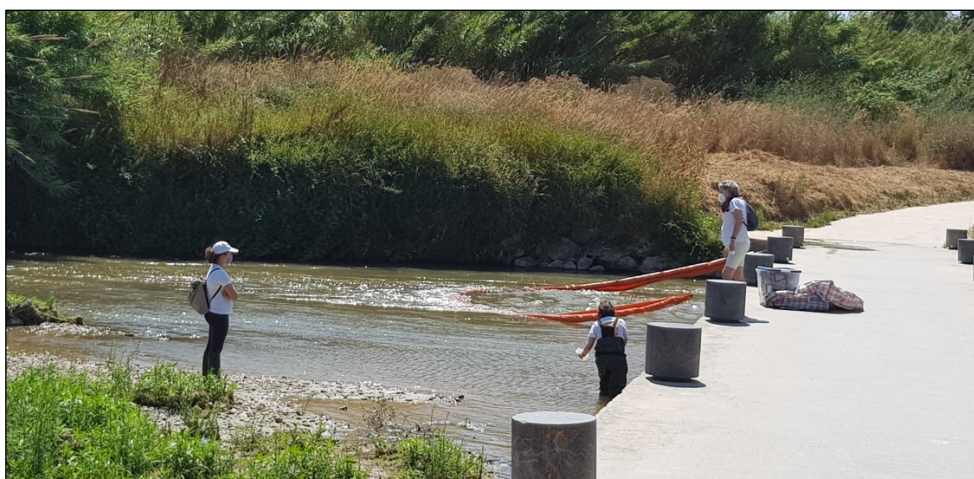
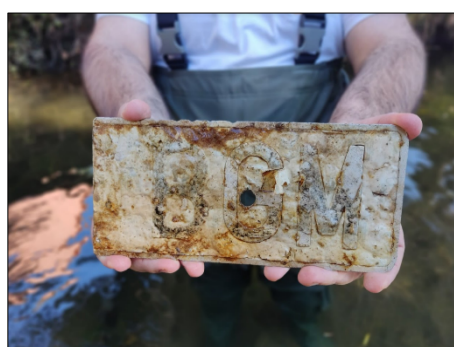
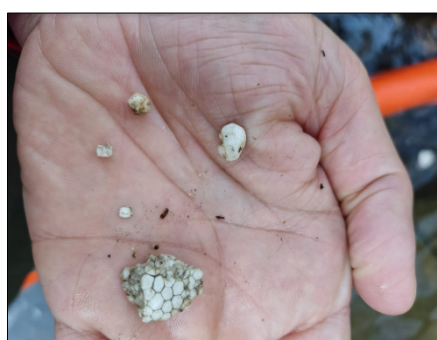
*Imágenes 1, 2 y 3: Toma de muestras y análisis de los ríos Lagares y Llobregat*

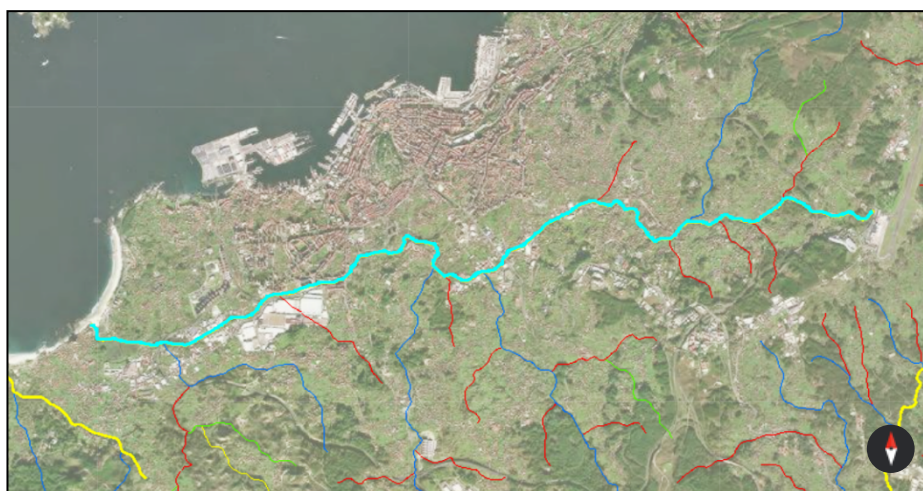
*Imagen 4. Clasificación Pfafstetter del río Lagares y sus afluentes. Geoportal (Mapama)*

Es un río de 5º orden según la clasificación de Pfafstetter modificada, con afluentes de 6º y 7º orden de los cuales los principales son a la izquierda el Eifonso a la altura de Sárdoma, y el Barxa por la zona de Castrelos. Como se puede comprobar en siguiente imagen, en su desembocadura confluye con la IBA 474 “Banco de Galicia” (imagen 5), con una superficie marina de más de 800.000 ha.

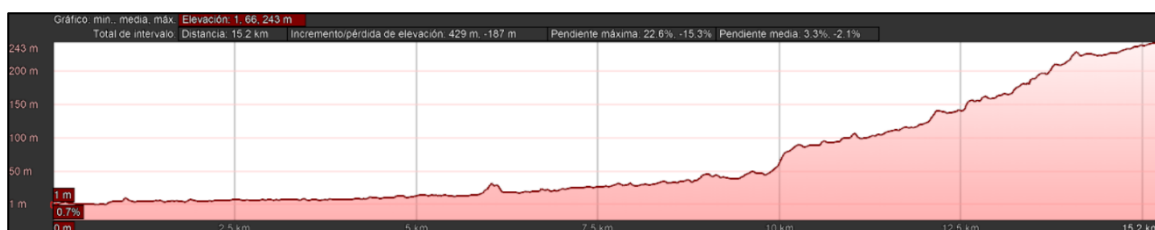
Imagen 6. Perfil de elevación del río Lagares. Google Earth.

En cuanto a la situación en el terreno el perfil de elevación (imagen 6) muestra una pendiente media de 3,3% y una pendiente máxima de 22,6% en el kilómetro nº 10. La elevación perdida desde el nacimiento hasta la desembocadura es de 243 metros totales.

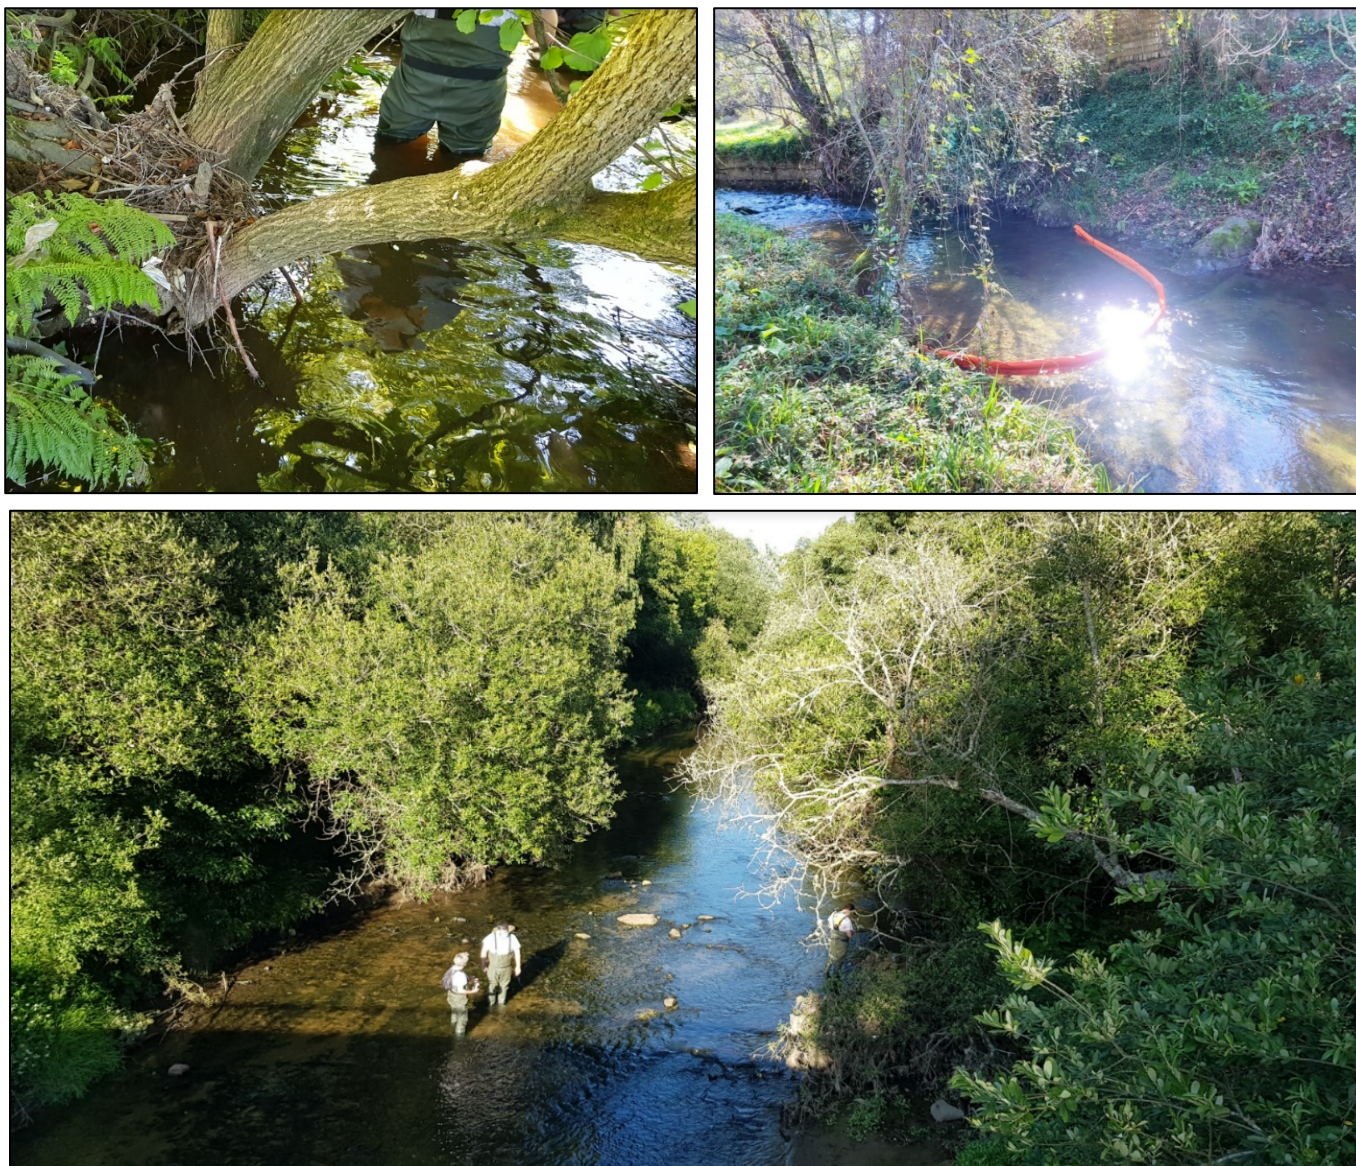
*Imágenes 10, 11 y 12. Cabecera, tramo medio y desembocadura del Río Lagares.*

En las imágenes 10, 11 y 12 podemos observar las fotografías a pie de campo de los distintos tramos del río Lagares.

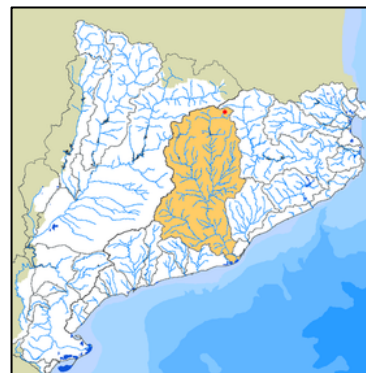
*Imagen 13. Cuenca del Llobregat.*

El río Llobregat es uno de los ríos más importantes de Cataluña. Nace en el municipio de Castellar de Nuch a 259 metros de altitud y desemboca en el municipio del Prat de Llobregat, en el mediterráneo (imagen 13). El río tiene una longitud de 162.295,61 metros y una cuenca (la cuenca del Llobregat) de 4.948 km<sup>2</sup>.

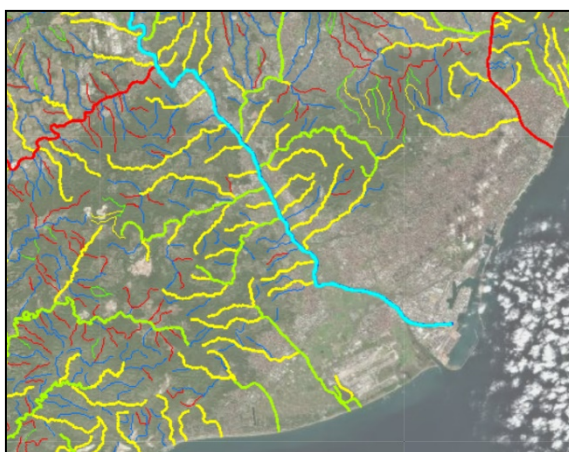
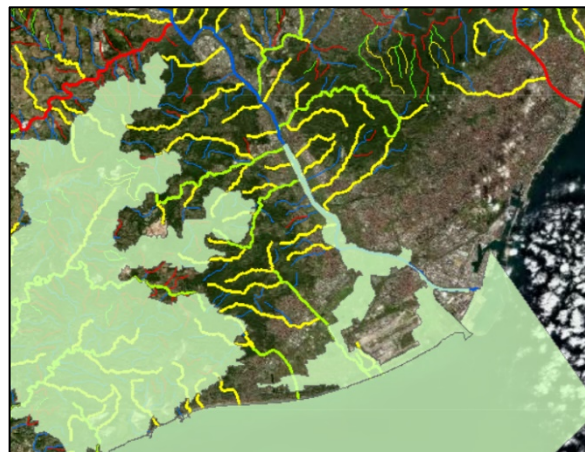
*Imágenes 14 y 15. Clasificación Pfafstetter de la desembocadura del río Llobregat y relación con IBA 140.*

Es un río de 2º orden, según la clasificación de Pfafstetter modificada, con afluentes de mayoritariamente de 4º y 5º orden de los cuales los principales son el río Cardener y el río Noya. En la desembocadura del río, en la cual se ha centrado el muestreo, confluye la IBA 140 “Delta del Llobregat” (imágenes 14 y 15) con 3.770 ha de superficie terrestre.

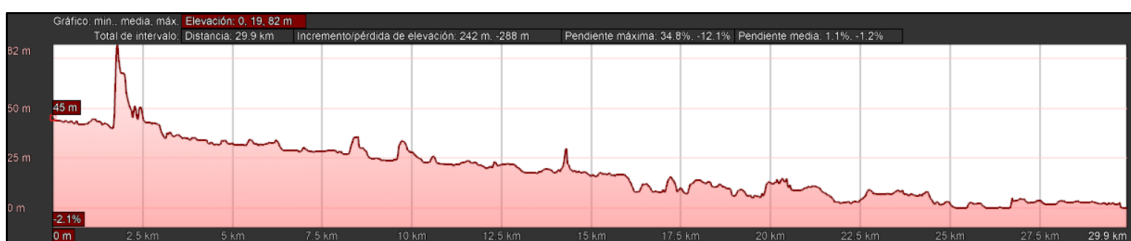
Imagen 16. Perfil de elevación de los últimos 30 km del río Llobregat. Google Earth.

La desembocadura o zona de estudio se define desde el punto donde emerge el río Noya, afluente del Llobregat. Desde ahí hasta el mar Mediterráneo, se extiende un perfil de elevación de 30 km con una pendiente media de un 1%, destacando como pendiente máxima de un 34% la mota o elevación situada en 2 km aguas abajo del afluente. La elevación perdida desde el inicio de la desembocadura hasta su final es de 50 metros de media (imagen 16).

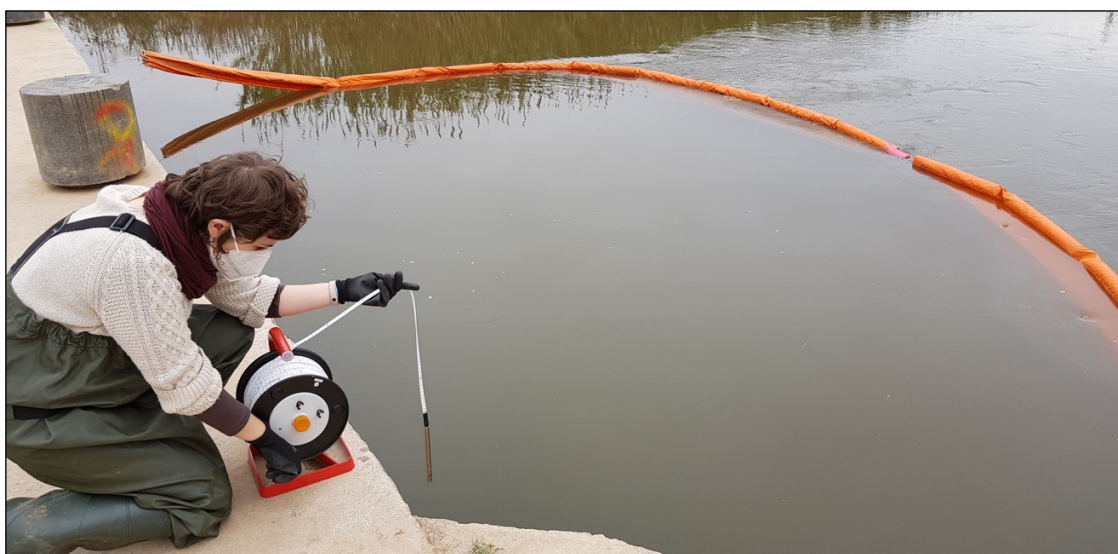
*Imagen 20. Fotografía a pie de campo del punto de muestreo.*

En la imagen 20 podemos observar la fotografía a pie de campo del punto de muestreo del río Llobregat.

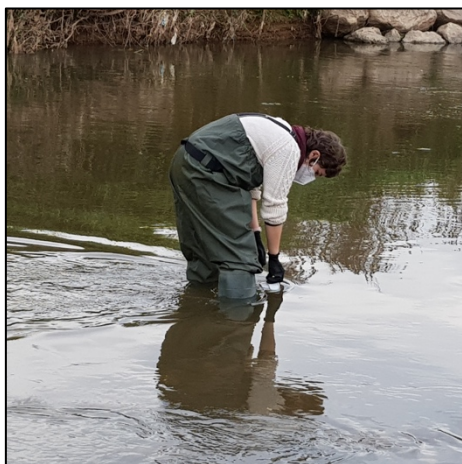
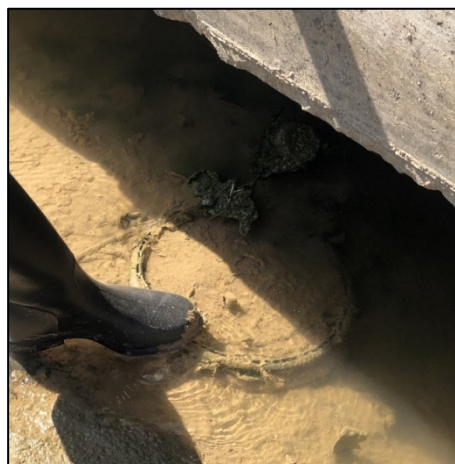
*Imágenes 21 y 22. Procedimiento de caracterización hidrológica y de residuos del río Llobregat.*

**Definición Hidrológica:** Para la determinación de velocidad del caudal de los ríos se utilizó un corrientímetro, tomándose medidas en cada transecto. Para la determinación de profundidades máximas y mínimas se utilizó una sonda piezométrica con sensor de lámina de agua.

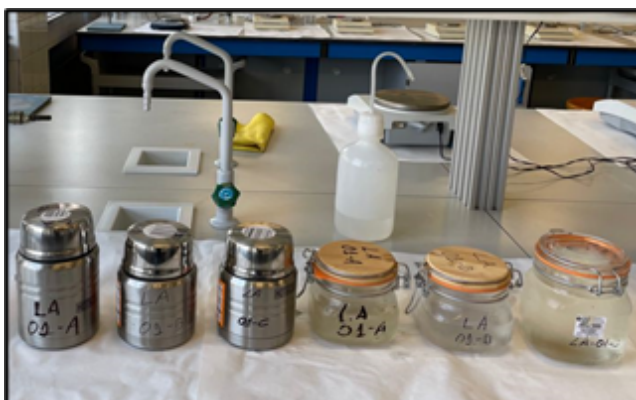
*Imagen 26. Muestra de agua y sedimentos.*

Las muestras para el análisis de microplásticos fueron almacenadas hasta su procesamiento a 4°C. Las muestras de agua se almacenaron en envases de vidrio, mientras que las muestras de sedimentos fueron conservadas en envases metálicos para evitar contaminación derivada del contacto con materiales plásticos.

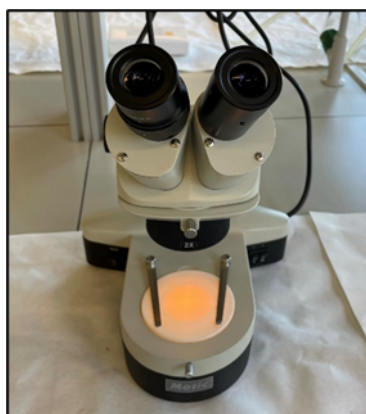
*Imagen 28. Lupa binocular.*

Las muestras fueron observadas con la ayuda de una lupa binocular (imagen 28) y la identificación se llevó a cabo siguiendo la guía establecida en el Protocolo de la Asociación Hombre y Territorio (2019) (imágenes 29, 30 y 31).

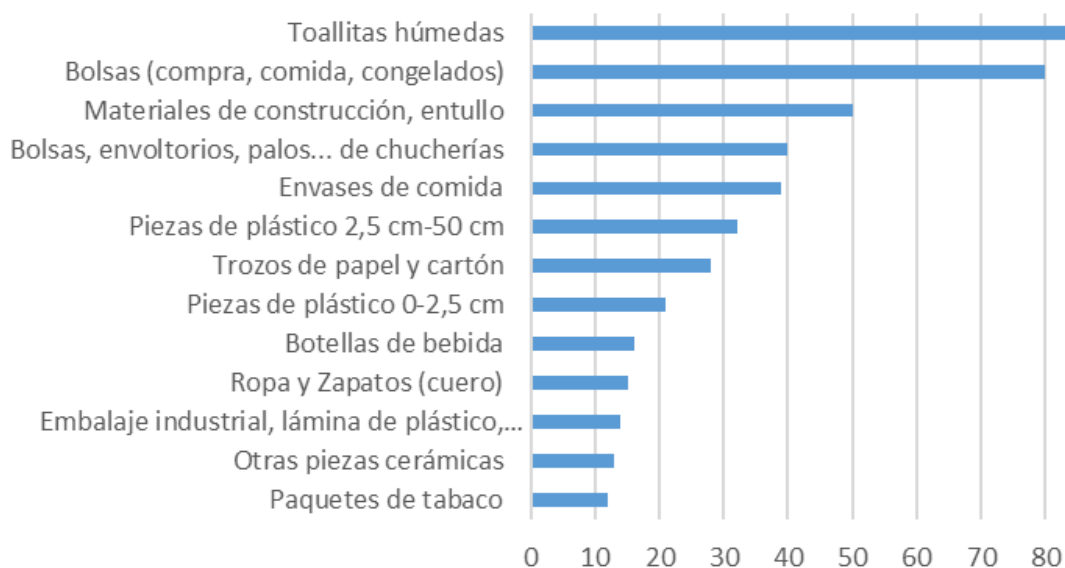
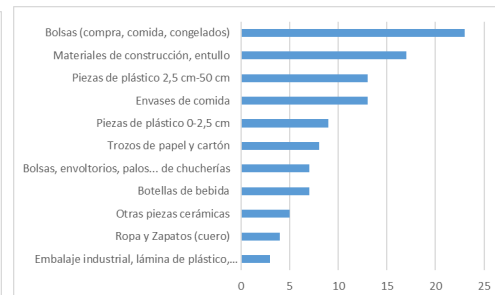
Gráficos 5, 6, 7 y 8. Top X por ítem del total del río Lagares y por tramos.

En cuanto al TOP X (gráfico 5) se repite la misma tendencia observada en los gráficos por categorías siendo toallitas húmedas, bolsas y materiales de construcción los residuos más abundantes. Para los TOP X según el tramo, encontramos los residuos muy disgregados, y tanto LG1 como LG3 con abundantes residuos dentro del 80%, en el tramo medio, sin embargo, encontramos una predominancia de toallitas húmedas, bolsas y materiales de construcción con respecto a otros residuos que reflejará en el TOP X general (gráfica 5).

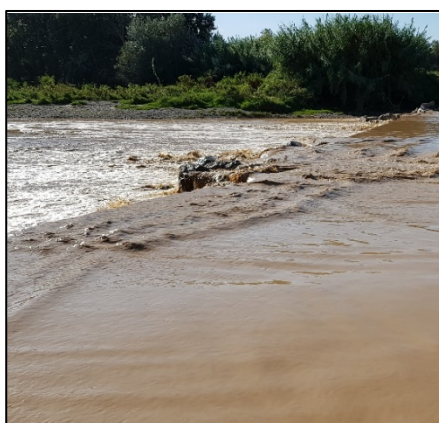
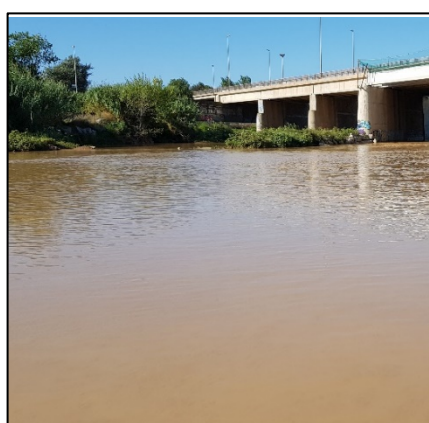
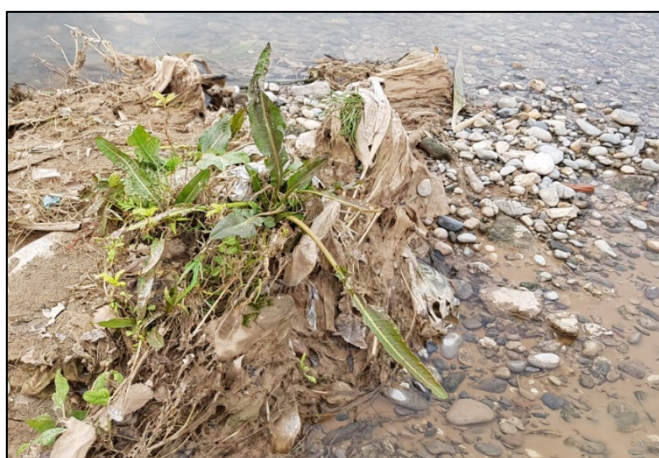
*Imágenes 34, 35, 36, 37. Situación del río Llobregat durante el muestreo.*

Se puede comprobar en el estudio que, al igual que con el río Lagares, en la desembocadura del río Llobregat son mayoritarias las toallitas húmedas, seguida de materiales de construcción (imágenes 36 y 37).
